Termovizní měření obvodového pláště budovy

Objednatel	Bytové družstvo V průčelí 1648/16 Praha 4 - Chodov	Místo měření: Bytový dům - panelový dům V průčelí 1648 - 1649 Praha 4 - Chodov Datum měření: 7.3.2012
-------------------	--	---

Zakázka	Termovizní měření zatepleného obvodového pláště panelového domu Byla provedena zjednodušená zkouška v souladu s EN 13187 s využitím termokamery.
----------------	---

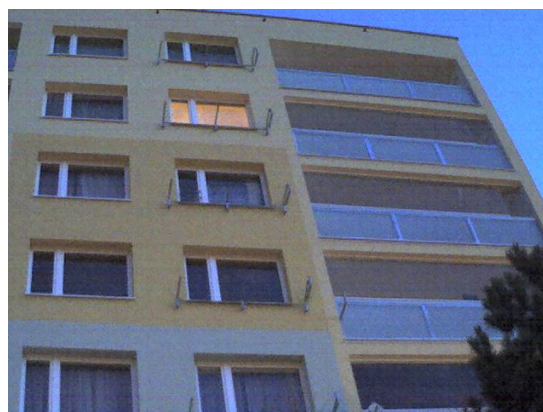
Soubor:
JIŽNÍ FASÁDA.BMT

Měřený objekt	Teplota [°C]	Emisivita	Odraž. tepl. [°C]	Poznámky
Bod měření 1	-7,0	0,95	-3,0	-
Bod měření 2	-8,0	0,95	-3,0	-
Bod měření 3	-6,2	0,95	-3,0	-
Bod měření 4	-6,6	0,95	-3,0	-
Bod měření 5	-7,3	0,95	-3,0	-

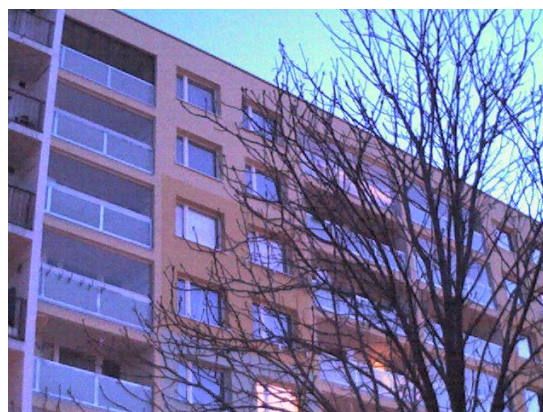
Soubor:
JIŽNÍ FASÁDA 2.BMT

Měřený objekt	Teplota [°C]	Emisivita	Odraž. tepl. [°C]	Poznámky
Bod měření 1	-8,7	0,95	-3,0	-
Bod měření 2	-6,3	0,95	-3,0	-
Bod měření 3	-0,4	0,95	-3,0	sousední objekt
Bod měření 4	0,1	0,95	-3,0	-
Bod měření 5	-4,3	0,95	-3,0	-

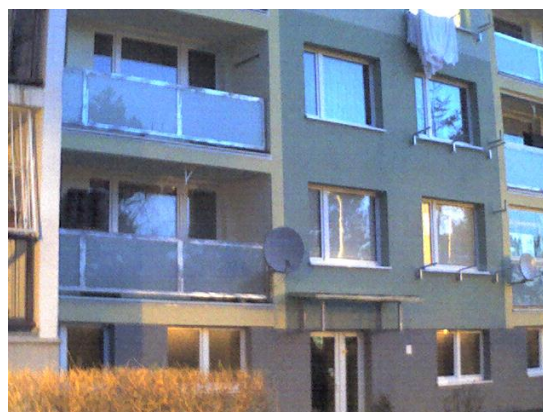
Soubor:
JIŽNÍ FASÁDA 3.BMT

Měřený objekt	Teplota [°C]	Emisivita	Odraž. tepl. [°C]	Poznámky
Bod měření 1	-8,4	0,95	-3,0	-
Bod měření 2	-7,3	0,95	-3,0	-
Bod měření 3	-9,1	0,95	-3,0	-
Bod měření 4	-3,4	0,95	-3,0	-
Bod měření 5	-2,7	0,95	-3,0	-

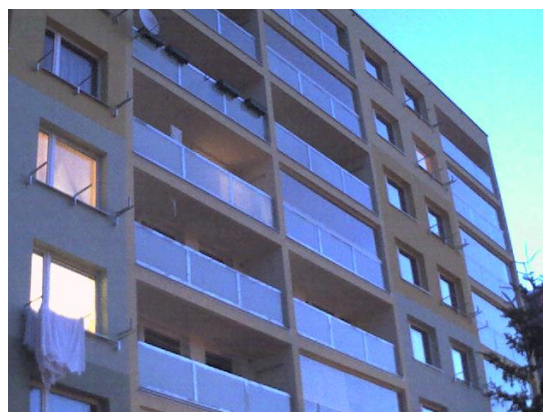
Soubor:
JIŽNÍ FASÁDA 4.BMT

Měřený objekt	Teplota [°C]	Emisivita	Odraž. tepl. [°C]	Poznámky
Bod měření 1	-4,5	0,95	-3,0	-
Bod měření 2	-4,2	0,95	-3,0	-
Bod měření 3	-4,1	0,95	-3,0	-
Bod měření 4	-8,8	0,95	-3,0	-

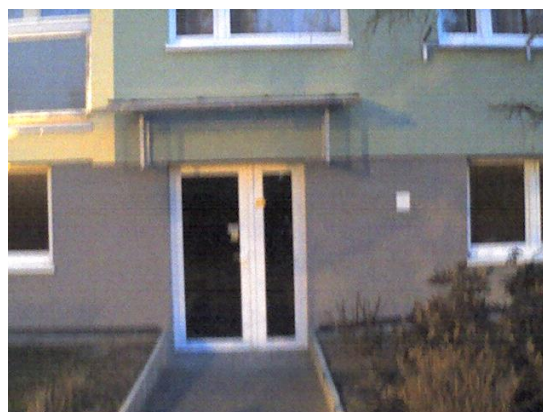
Soubor:
VCHOD - JIŽNÍ FASÁDA.BMT

Měřený objekt	Teplota [°C]	Emisivita	Odraž. tepl. [°C]	Poznámky
Bod měření 1	-6,9	0,95	-3,0	-
Bod měření 2	-7,3	0,95	-3,0	-
Bod měření 3	-8,2	0,95	-3,0	-

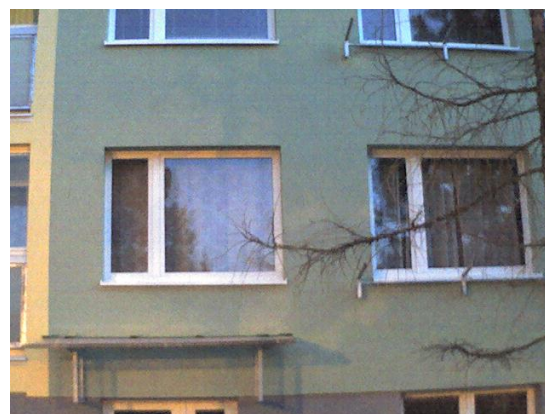
Soubor:
DETAIL OKNA - JIŽNÍ FASÁDA.BMT

Měřený objekt	Teplota [°C]	Emisivita	Odraž. tepl. [°C]	Poznámky
Bod měření 1	-7,6	0,95	-3,0	-
Bod měření 2	-8,7	0,95	-3,0	-
Bod měření 3	-8,5	0,95	-3,0	-

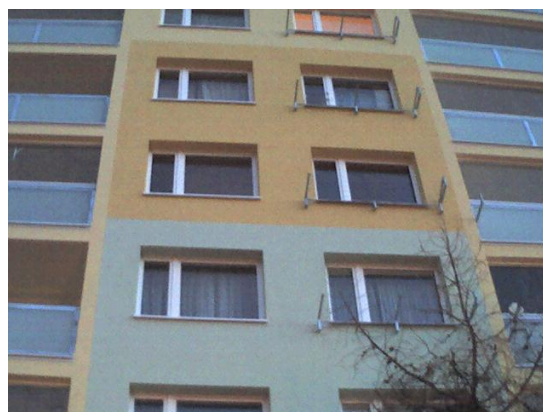
Soubor:
JIŽNÍ FASÁDA 6.BMT

Měřený objekt	Teplota [°C]	Emisivita	Odraž. tepl. [°C]	Poznámky
Bod měření 1	-3,8	0,95	-3,0	-

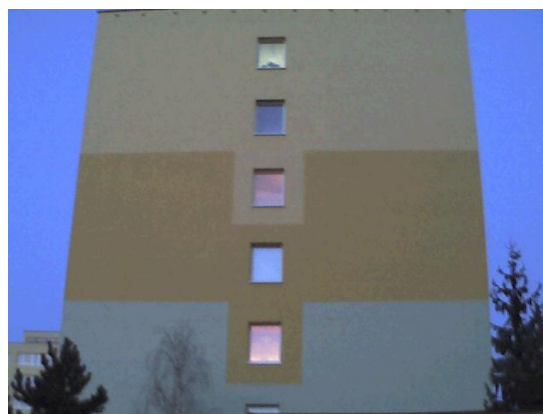
Soubor:
VÝCHODNÍ FASÁDA 2.BMT

Měřený objekt	Teplota [°C]	Emisivita	Odraž. tepl. [°C]	Poznámky
Bod měření 1	-10,0	0,95	-3,0	-
Bod měření 2	-10,5	0,95	-3,0	-
Bod měření 3	-11,1	0,95	-3,0	-
Bod měření 4	-10,6	0,95	-3,0	-

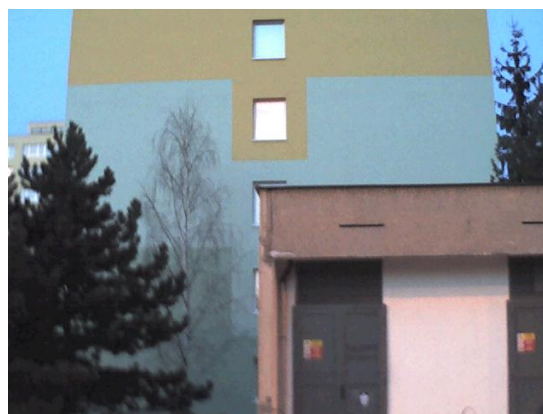
Soubor:
VÝCHODNÍ FASÁDA 3.BMT

Měřený objekt	Teplota [°C]	Emisivita	Odraž. tepl. [°C]	Poznámky
Bod měření 1	-10,4	0,95	-3,0	-
Bod měření 2	-10,3	0,95	-3,0	-
Bod měření 3	-10,8	0,95	-3,0	-

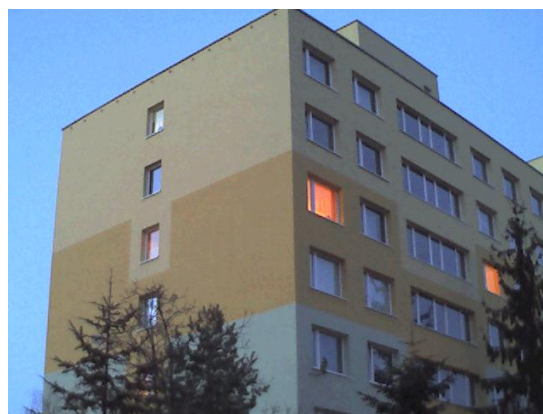
Soubor:
VÝCHODNÍ A SEVERNÍ FASÁDA.BMT

Měřený objekt	Teplota [°C]	Emisivita	Odraž. tepl. [°C]	Poznámky
Bod měření 1	-10,4	0,95	-3,0	-
Bod měření 2	-10,2	0,95	-3,0	-
Bod měření 3	-10,6	0,95	-3,0	-

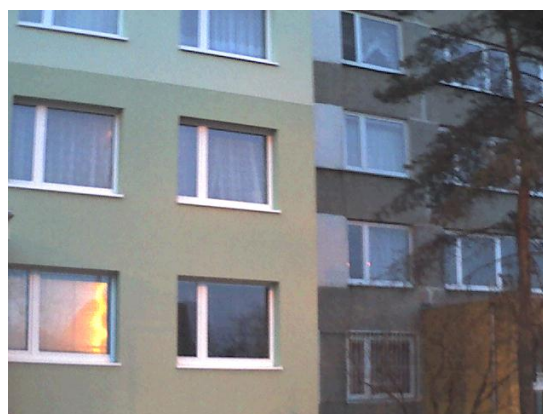
Soubor:
SEVERNÍ FASÁDA S POHLEDEM NA
NEZATEPLENÝ SOUSEDNÍ DŮM.BMT

Měřený objekt	Teplota [°C]	Emisivita	Odraž. tepl. [°C]	Poznámky
Bod měření 1	-10,8	0,95	-3,0	-
Bod měření 2	-5,5	0,95	-3,0	sousední dům
Bod měření 3	-7,0	0,95	-3,0	sousední dům
Bod měření 4	-11,2	0,95	-3,0	-

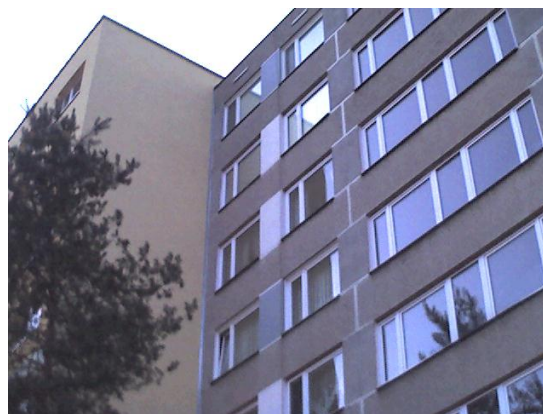
Soubor:
ZÁPADNÍ FASÁDA S POHLEDEM NA
NEZATEPLENÝ SOUSEDNÍ DŮM.BMT

Měřený objekt	Teplota [°C]	Emisivita	Odraž. tepl. [°C]	Poznámky
Bod měření 1	-6,6	0,95	-3,0	sousední dům
Bod měření 2	-6,0	0,95	-3,0	sousední dům
Bod měření 3	-9,8	0,95	-3,0	-
Bod měření 4	-9,4	0,95	-3,0	-

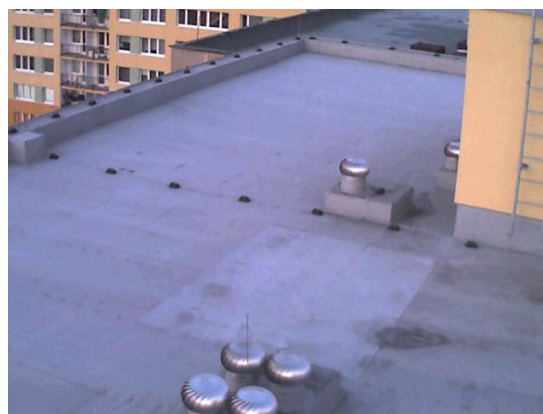
Soubor:
POHLED NA STŘECHU.BMT

Měřený objekt	Teplota [°C]	Emisivita	Odraž. tepl. [°C]	Poznámky
Bod měření 1	-14,3	0,95	-3,0	-
Bod měření 2	-14,7	0,95	-3,0	-
Bod měření 3	-14,6	0,95	-3,0	-

- při termovizním měření svislých obvodových konstrukcí bytového objektu nebyly nalezeny zjevné rozdíly povrchových teplot obvodového pláště, které by znamenaly výskyt tepelných mostů
- bylo provedeno také měření vodorovné konstrukce (střechy) objektu, kde taktéž nebyly nalezeny zjevné rozdíly povrchových teplot obvodového pláště, které by naznačovaly výskyt tepelných mostů

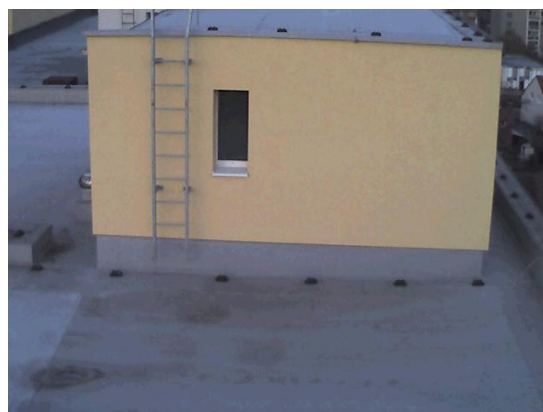
Soubor:
POHLED NA STŘECHU 2.BMT

Měřený objekt	Teplota [°C]	Emisivita	Odraž. tepl. [°C]	Poznámky
Bod měření 1	-14,6	0,95	-3,0	-
Bod měření 2	-11,5	0,95	-3,0	-
Bod měření 3	-14,2	0,95	-3,0	-

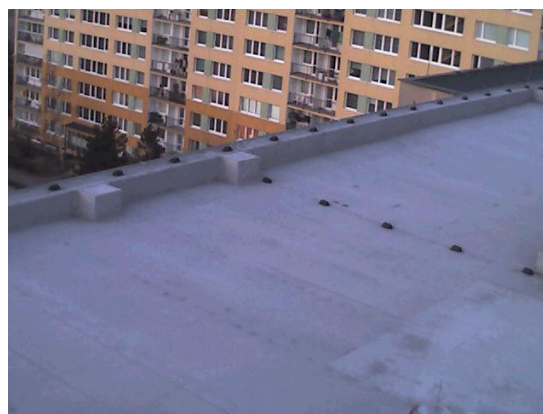
Soubor:
POHLED NA STŘECHU 4.BMT

Měřený objekt	Teplota [°C]	Emisivita	Odraž. tepl. [°C]	Poznámky
Bod měření 1	-14,9	0,95	-3,0	-
Bod měření 2	-14,6	0,95	-3,0	-
Bod měření 3	-14,6	0,95	-3,0	-

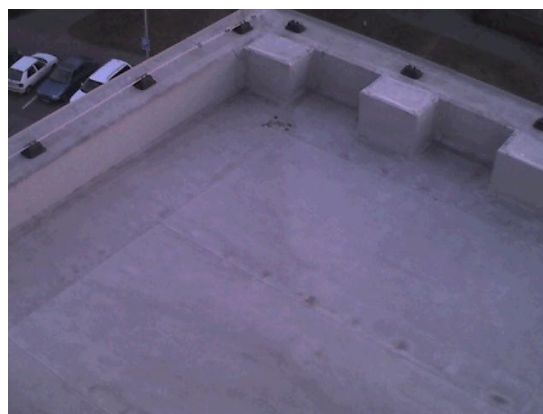
Soubor:
POHLED NA STŘECHU 7.BMT

Měřený objekt	Teplota [°C]	Emisivita	Odraž. tepl. [°C]	Poznámky
Bod měření 1	-14,9	0,95	-3,0	-
Bod měření 2	-15,0	0,95	-3,0	-
Bod měření 3	-14,9	0,95	-3,0	-

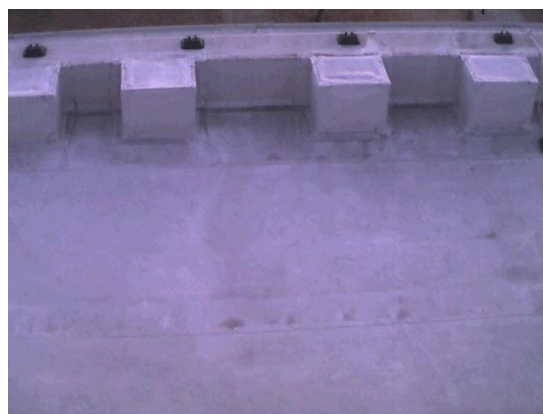
Soubor:
POHLED NA STŘECHU 8.BMT

Měřený objekt	Teplota [°C]	Emisivita	Odraž. tepl. [°C]	Poznámky
Bod měření 1	-14,2	0,95	-3,0	-
Bod měření 2	-14,3	0,95	-3,0	-
Bod měření 3	-14,3	0,95	-3,0	-

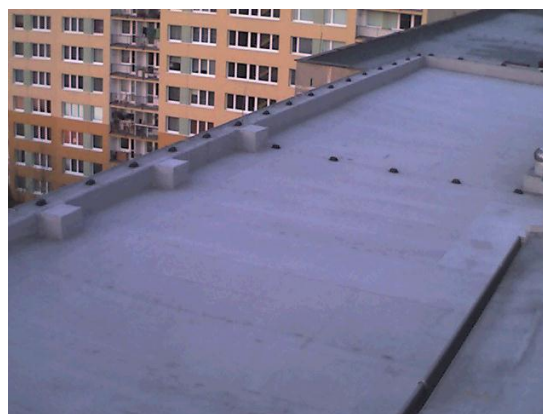
Soubor:
POHLED NA STŘECHU 9.BMT

Měřený objekt	Teplota [°C]	Emisivita	Odraž. tepl. [°C]	Poznámky
Bod měření 1	-14,4	0,95	-3,0	-
Bod měření 2	-14,7	0,95	-3,0	-
Bod měření 3	-14,7	0,95	-3,0	-
Bod měření 4	-14,0	0,95	-3,0	-

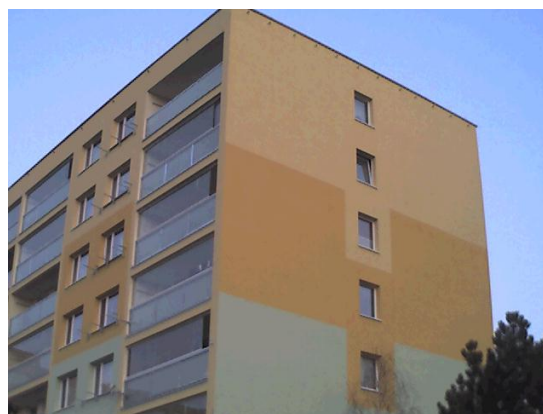
Soubor:
JIŽNÍ A VÝCHODNÍ FASÁDA.BMT

Měřený objekt	Teplota [°C]	Emisivita	Odraž. tepl. [°C]	Poznámky
Bod měření 1	-10,7	0,95	-3,0	-
